ANADOLU'NUN ORTAÇAĞ DÖNEMİ AHŞAP DİREKLİ VE KİRİŞLİ CAMİLERİ

KASTAMONU MAHMUT BEY CAMİİ YÖNETİM PLANI (2022-2026)

**T.C. KÜLTÜR VE TURİZM BAKANLIĞI
KÜLTÜR VARLIKLARI VE MÜZELER GENEL MÜDÜRLÜĞÜ
OCAK, 2022**

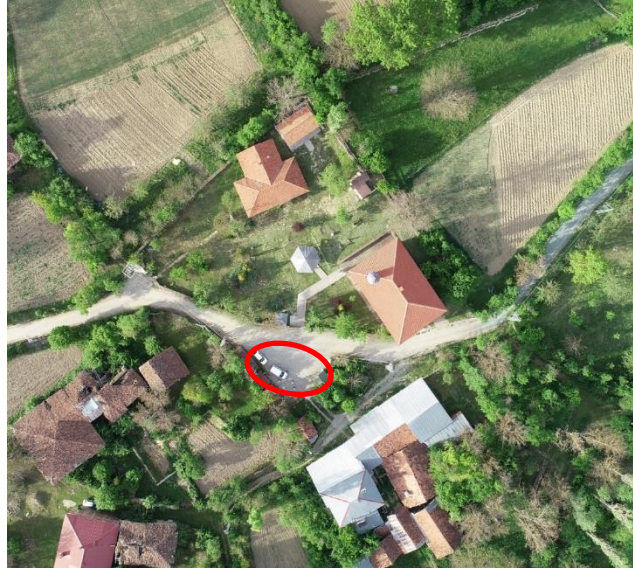
Yönetim alanında otopark ihtiyacı bulunmaktadır. Cami önünde 3-4 aracın ya da 1-2 tur otobüsünün park edebileceği büyüklükte bir alan bulunmakla birlikte bu alan düzenlenmiş bir otopark alanı değildir.

Otopark olarak kullanılan alan (Görsel: ERDOĞAN Ahmet Remzi, Kültür ve Turizm Bakanlığı)

Cami önünde 3-4 aracın ya da 1-2 tur otobüsünün park edebileceği büyüklükte bir alan bulunmakla birlikte bu alan düzenlenmiş bir otopark değildir. Yönetim alanında otopark ihtiyacı bulunmaktadır.

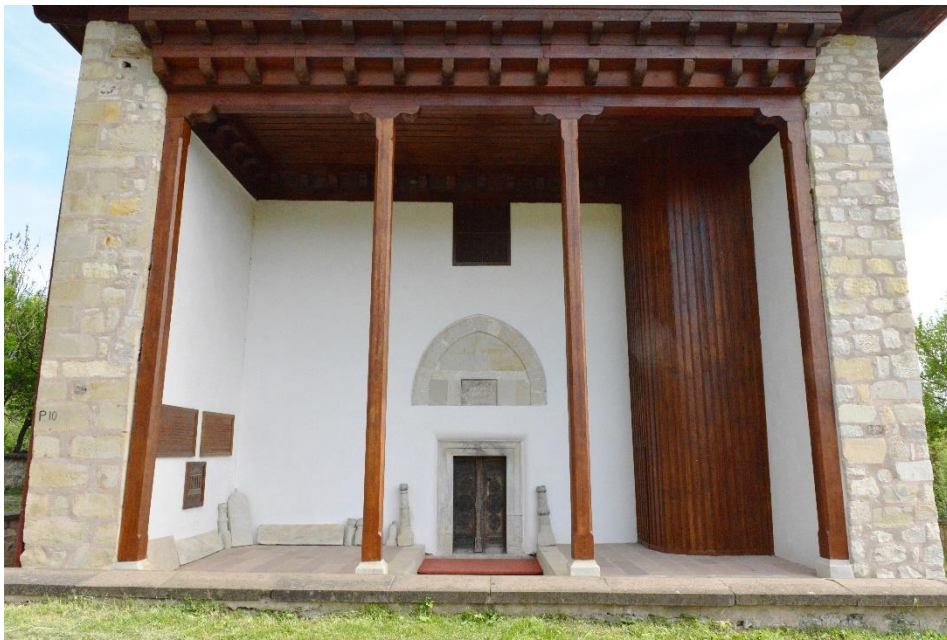
Kuzey cephe: Yapının kuzey cephesinde giriş kapısı önünde son cemaat bölümü bulunmaktadır. Son cemaat bölümünün üzeri ahşap dikme ve kirişler tarafından taşınan bir saçak ile örtülmektedir (Yaylıcıoğlu 2010).

Giriş ve Revak (Görsel: KIZILCA, Talip, Kültür ve Turizm Bakanlığı)

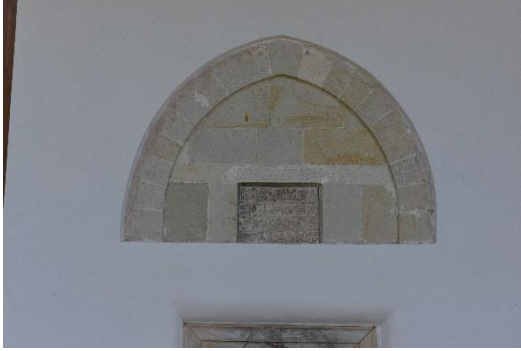
Caminin çift kanatlı ahşap kapısının üst kısmında kitabesi bulunan sivri kemerli bir alınlık vardır. Burada yer alan kitabe, Caminin inşa tarihi ve kim tarafından yapıldığı hakkında bilgi vermektedir.

Sivri Kemerli Alınlık
(Görsel: KIZILCA, Talip, Kültür ve Turizm Bakanlığı)

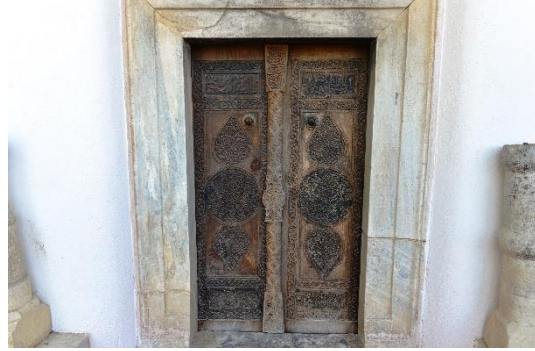
Caminin orijinal kapısı günümüzde Kastamonu Etnografya Müzesi'nde sergilenmektedir. Günümüzde kullanılan giriş kapısı ise Kastamonulu ahşap ustası Hikmet DEĞİRMENCİOĞLU tarafından aslına uygun olarak yeniden yapılmıştır (Ahşap giriş kapısı üzerinde çeşitli bezemeler bulunmaktadır).

Çift Kanatlı Kapı
(Görsel: KIZILCA, Talip, Kültür ve Turizm Bakanlığı)

Caminin özgün ahşap giriş kapı kanatları, hırsızlığa karşı Etnografya müzesinde koruma altına alınmıştır. Bugünkü kapısı, özgün malzeme, form, detay ve işçilikle imal edilmiş bir kopyasıdır.

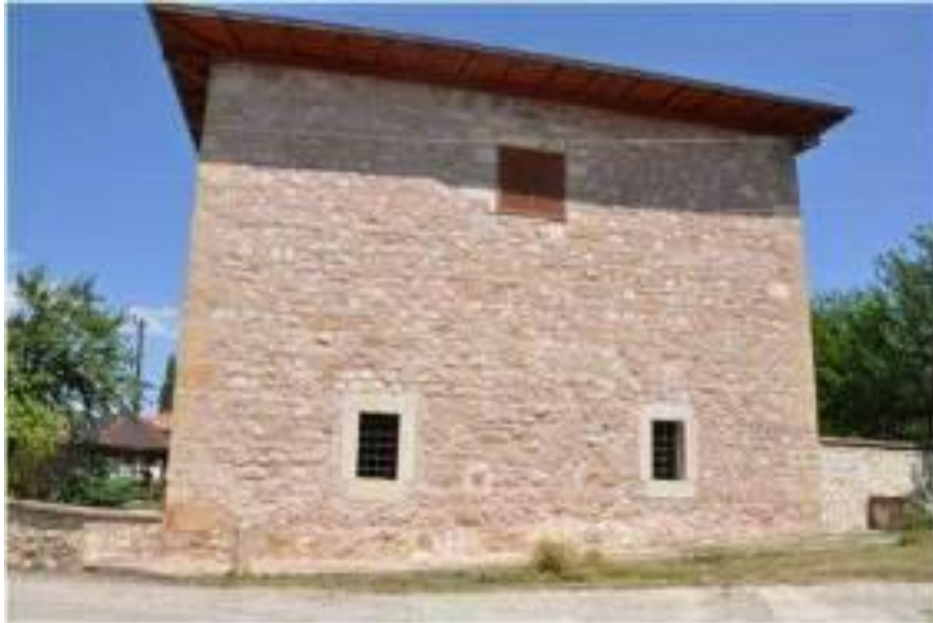
Güney cephe: Zemine yakın kısmındaki iki pencere, dikdörtgen biçimli olup lentolu ve sövelidir. Demir parmaklıklıdır. Üst kısımda aynı formda sadece bir pencere vardır ancak demir yerine ahşap kafeslidir.

Candaroğlu Mahmut Bey Camii Güney Cephesi (Görsel: Aydın H. Perker Z. S. Geleneksel Mimaride Ahşap Kullanımının Kastamonu Kasaba Köyü Candaroğlu Mahmut Bey Camii Özelinde İncelenmesi, Uluslararası Sosyal Araştırmalar Dergisi, Cilt: 10, Sayı: 48, 2017, www.sosyalarastirmalar.com, Issn: 1307-9581.)

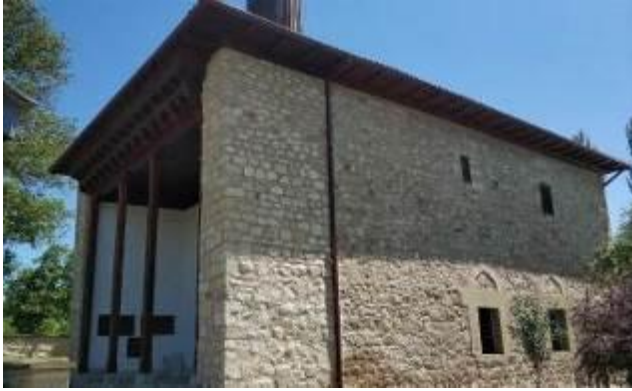
Doğu Cephesi

Doğu ve batı cepheler: Her iki cephede de altta iki, üstte iki olmak üzere dörder pencere bulunmaktadır. Alttakiler düz lentolu, demir parmaklıklı ve pencere üstlerinde sivri kemerli alınlıklı, üsttekiler ise ahşap kafeslidir.

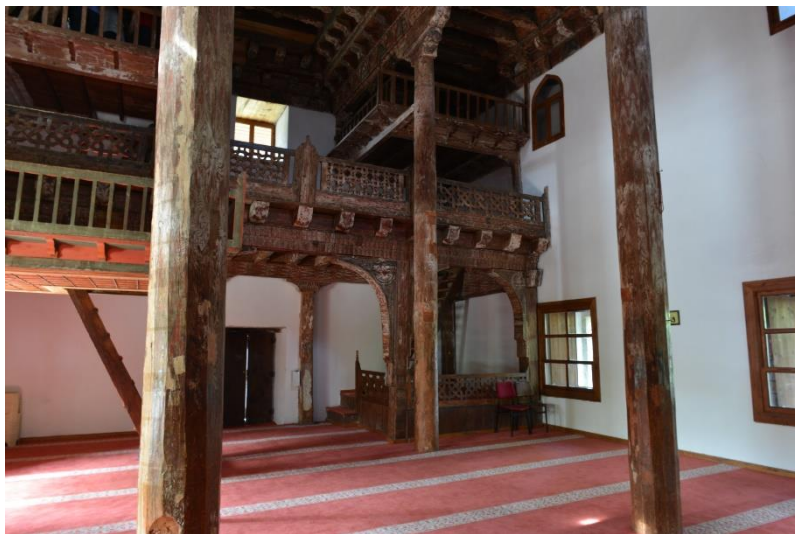
Taş kaideler üzerine inşa edilmiş dört adet ahşap dikme vardır (ikisi onikigen, diğerleri dairesel formdadır).

Ahşap Dikmeler (Görsel: KIZILCA, Talip, Kültür ve Turizm Bakanlığı)

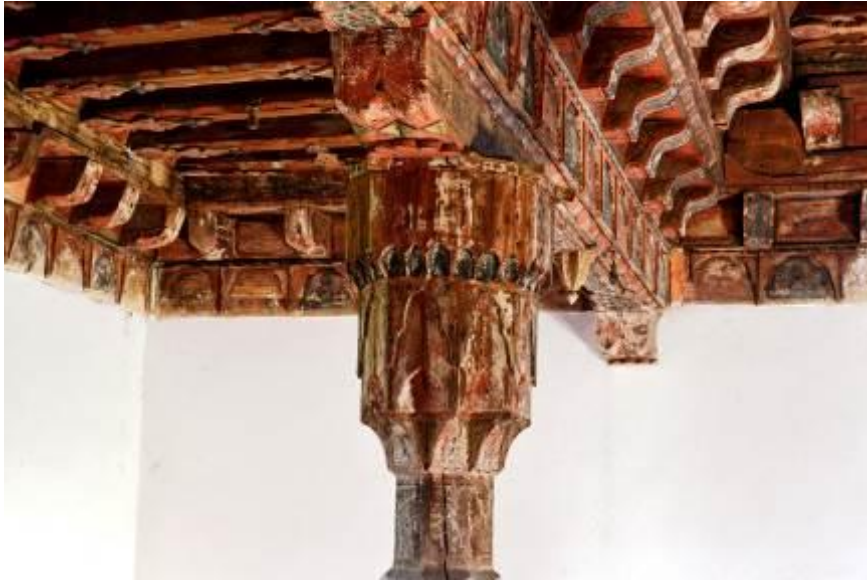
Ahşap dikmeler kuzey-güney doğrultusunda ahşap kirişlerle birleştirilmiştir. Böylelikle tavan; orta tavan ve iki yan tavan olmak üzere üç bölümlü hale getirilmiştir. Ahşap kirişlerin altında pahlar ve ahşap pandantifler görülmektedir.

Ahşap Kirişler (Görsel: KIZILCA, Talip, Kültür ve Turizm Bakanlığı)

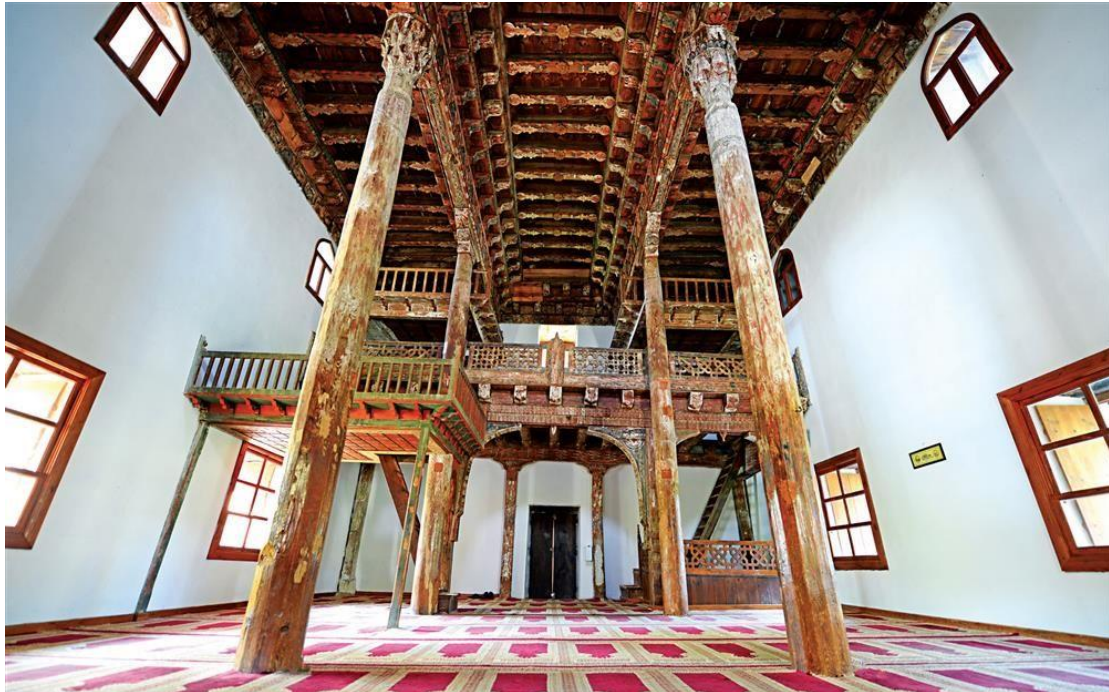
Caminin içinde dört adet kademeli mahfil bulunmaktadır. Bu camideki mahfillerin tasarımı dikkat çekicidir. Tamamı ahşap kirişlerle birleştirilmiş ahşap dikmelerle desteklenmiştir ve her birinin kendi korkulukları vardır. Mahfillerden biri "Müezzinler"e ait olup merdivenlidir.

Kademeli Mahfiller (Görsel: KIZILCA, Talip, Kültür ve Turizm Bakanlığı)

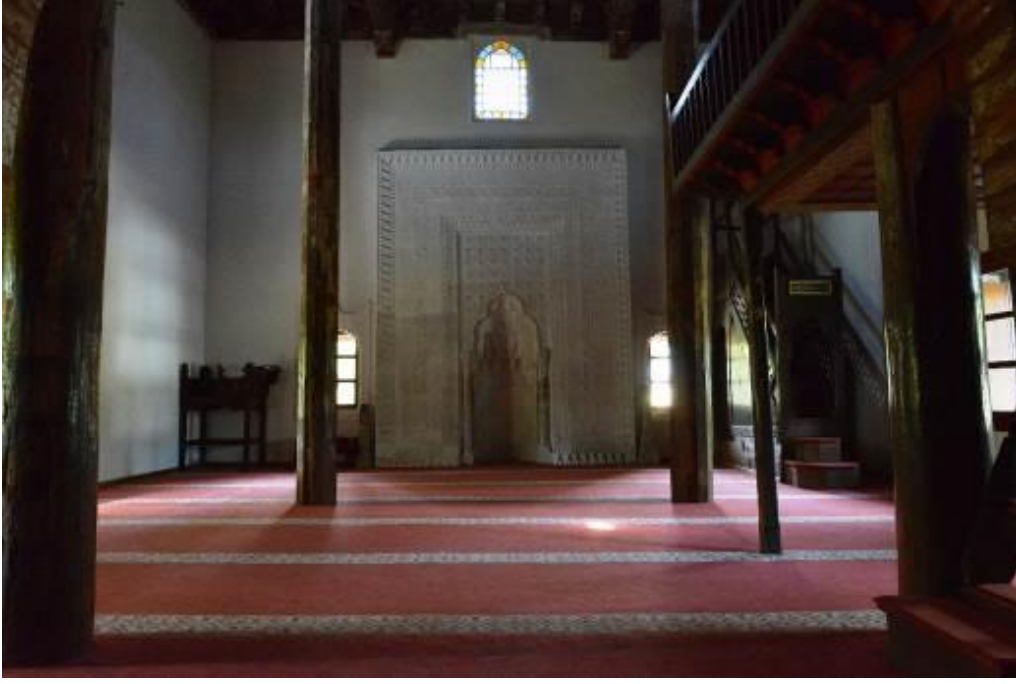
Sekiz basamakla çıkılabilen minberin günümüzde yalnızca taht kısmı özgünlüğünü korumaktadır (Yaylıcıoğlu, 2010). Minberin taht kısmı dört ayak üzerine sabitlenmiştir. Mihrap sıvalıdır. Poligonal nişli ve apsidal formdadır.

Mihrap (Görsel: KIZILCA, Talip, Kültür ve Turizm Bakanlığı)

Mihrap geometrik, bitkisel ve kabartma motiflerle bezelidir. Mukarnaslarla zenginleştirilmiş piramidal formu nişi, iki yanında sütunçeli bezemelere sahiptir. Minber ahşaptan yapılmıştır ve tahta ve korkuluklarda çitakari ve ajur tekniğinde süslemeler bulunmaktadır.

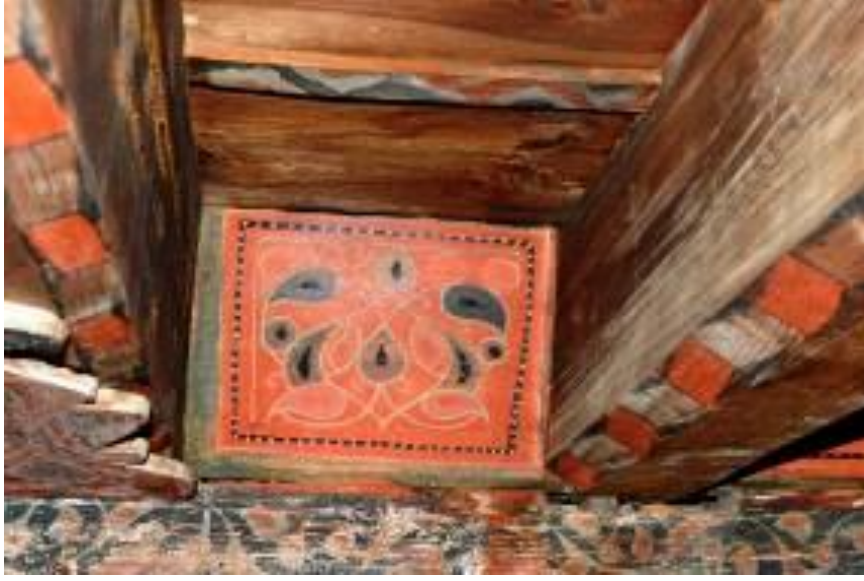
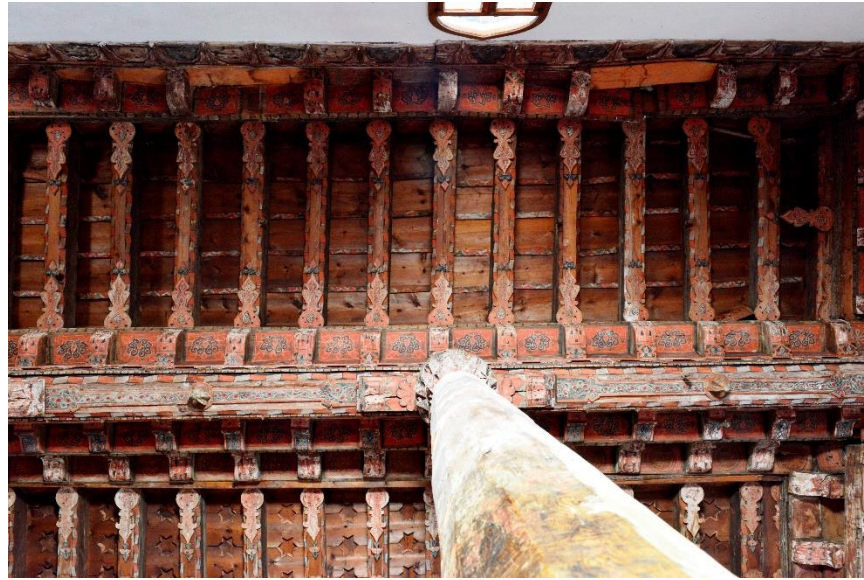
Mahfiller geometrik biçimli korkuluklara sahiptir. Tavandaki, mahfillerin alt kısımlarındaki ve pencere kanatlarındaki kalem işi süslemeler iyi korunmuştur.

Kalem İşi Süslemeler (Görsel: KIZILCA, Talip, Kültür ve Turizm Bakanlığı)

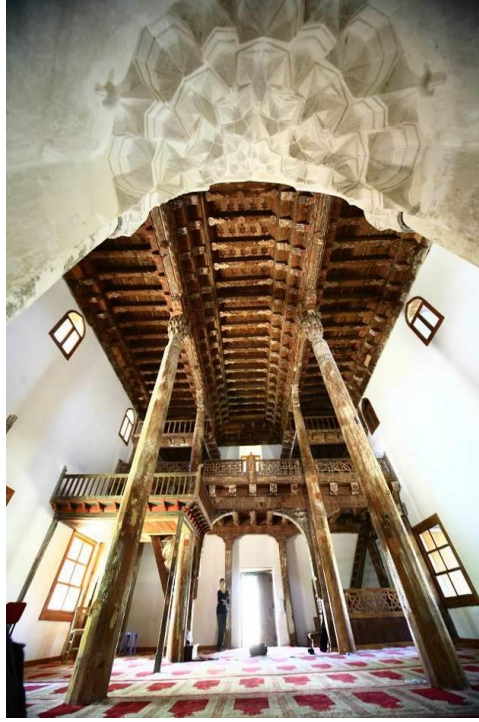
3 katlı mahfil sistemi, 2021 (Görsel: Vakıflar Genel Müdürlüğü)

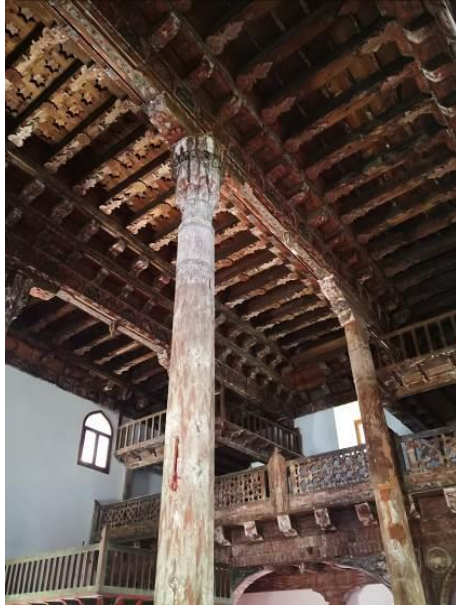
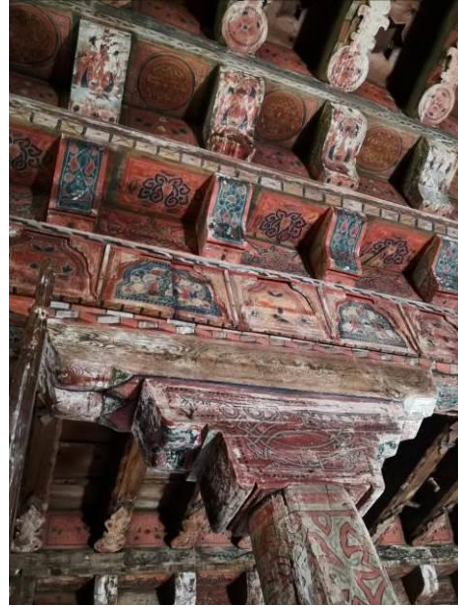
Ahşap sütunlar ve taş beden duvarlardaki konsolların taşıdığı ana ve tali kirişlerden oluşan özgün ahşap tavan konstrüksiyonu, üzerlerindeki kalem işi süslemeleri ile oldukça etkileyicidir.

Ahşap tavan konstrüksiyonu ve kalem işi süslemeler, 2021 (Görseller: BAYKAL Pınar, Kültür ve Turizm Bakanlığı)

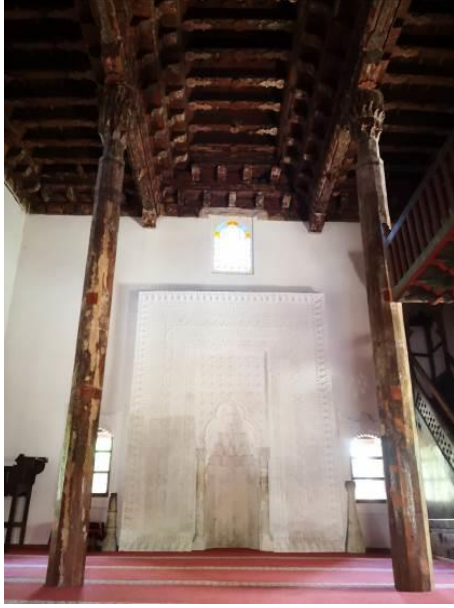
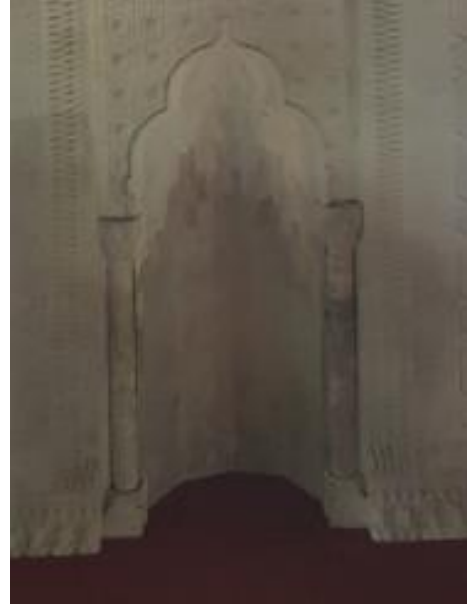
Özgün alçı mihrabı döneminin tekniğini ve süsleme özelliklerini yansıtmaktadır. Mihrap nişinin her iki yanında dönen sütunceler yer almaktadır. Bu sütunceler, yapının statik açıdan herhangi bir sorunu olup olmadığına test edilmesini sağlayan, hem estetik hem de işlevsel özelliklere sahip yapı elemanlarıdır ve günümüzde halen işlevini yerine getirmektedir.

Mihrap ve dönen sütunceler, 2021
(Görsel: BAYKAL Pınar, Kültür ve Turizm
Bakanlığı)

Mihrap ve dönen sütunceler, 2021
(Görsel: Vakıflar Genel Müdürlüğü)

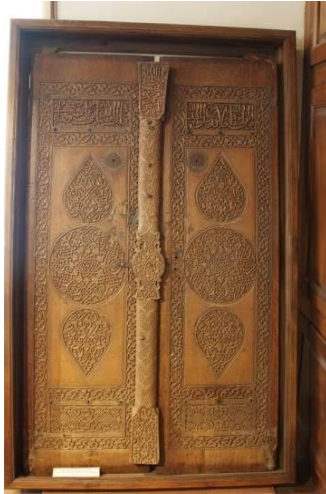
Orijinal Kapı Kanatları
(Görsel: Vakıflar Genel
Müdürlüğü)

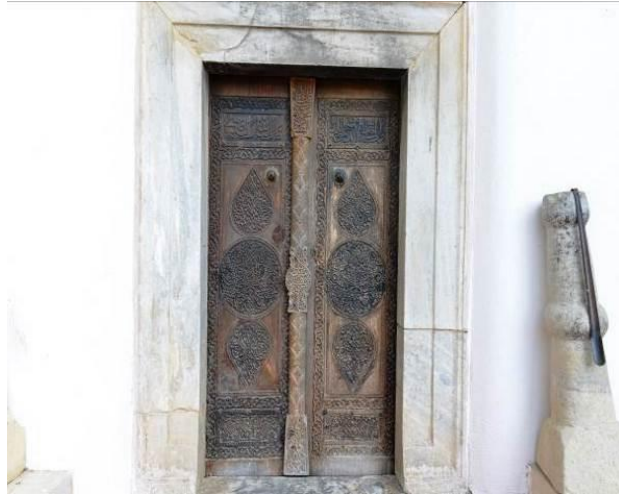
Replika
(Görsel: KIZILCA Talip, Kültür ve Turizm Bakanlığı)

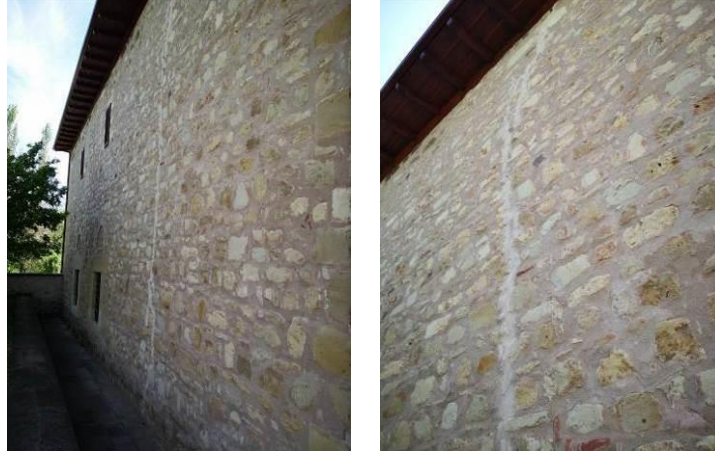
27.05.2021 tarihinde yerinde yapılan gözlemsel incelemelerde, caminin yapısal durumunun iyi olduğu görülmüştür. Ancak, bazı malzeme bozulmaları izlenmektedir. Bunlar, yapının doğu cephe duvarındaki çatlak oluşumu;

Doğu cephe duvarındaki çatlak oluşumu, 2021 (Görseller: BAYKAL Pınar, Kültür ve Turizm Bakanlığı)

- yapının doğu cephesindeki çatlağın belirli periyotlarla izlenerek ilerleme durumuna göre müdahale kararlarının belirlenmesi;
- cephelerde zemin kotlarında tespit edilen neme bağlı malzeme bozulmaları için, drenaj kanalları ve duvar izolasyonlarının kontrol edilerek gerekli önlemlerin alınması ve tuz tabakalarının temizlenmesi;
- ahşap malzemelerdeki böcek oluşumuna karşı tür tespiti yapılarak dezenfektan uygulanması;
- malzeme ve koruma raporları doğrultusunda ahşap yüzeylerde temizlik, güçlendirme, çatlak, yarık, malzeme kaybı vb. için dolgu uygulanması, fiziki bütünlüğünü yitirmiş olanların yenilenmesi;
- ahşap taşıyıcı elemanlarda deformasyon vb. strüktürel hareketler için düzenli izleme ile ilerleme takibi;
- kalem işlerinde yüzey temizliği, yerinde koruma önlemlerinin alınması.

EYLEM 3. Yapının doğu cephe beden duvarındaki çatlağın ilerleme durumuna göre müdahale kararlarının belirlenmesi									
	EYLEM 4. Doğu, batı ve güney cephe zemin kotlarındaki nemin kaynağının tespit edilmesi; 2006 yılında yapılmış olan ve yapıyı çepeçevre dolaşarak yağmur suyu hattına	Kastamonu Vakıflar Bölge Müdürlüğü	Kültür ve Turizm Bakanlığı (Ankara Kültür Varlıklarını Koruma Bölge Kurulu Müdürlüğü)	Kastamonu Vakıflar Bölge Müdürlüğü						Nemin kaynağının tespit edilmiş olması, drenaj sistemi ve duvar izolasyonlarının kontrol edilmiş olması, tuz tabakasının temizlenmiş olması, temizleme ve derz

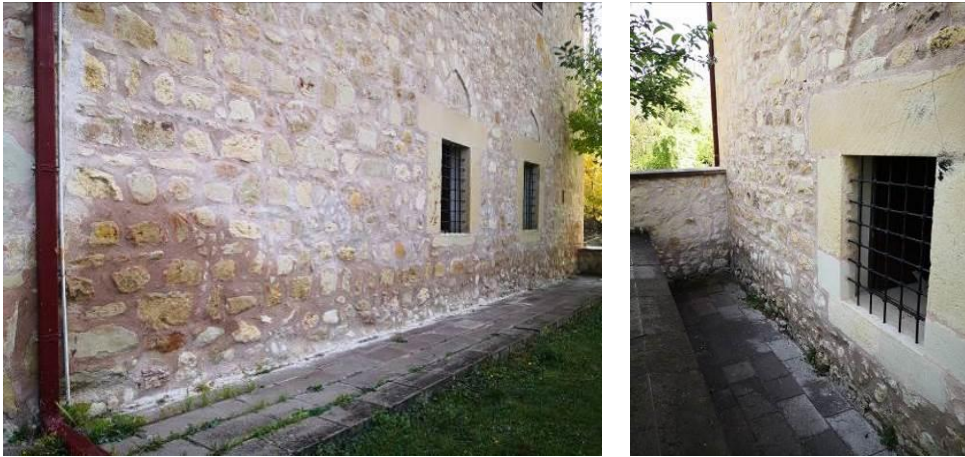
doğu, batı ve güney cephe zemin kotlarında, zeminden yükselen neme bağlı malzemede renk değişimi, derzlerde boşalma, tuz oluşumu ve taş yüzeylerde malzeme kaybıdır.

Batı ve doğu cephelerde neme bağlı malzeme bozulmaları, 2021
(Görseller: BAYKAL Pınar, Kültür ve Turizm Bakanlığı)

bağlanan drenaj sistemi ve duvar izolasyonlarının kontrol edilmesi ; (tıkanıklık, yıpranma vb.) gerekli önlemlerin alınması					tamiri işlerinin tamamlanmış olması
	EYLEM 5. Doğu, batı ve güney cephelerdeki taş malzeme üzerindeki tuz tabakalarının temizlenmesi, derz tamiri yapılması					
	EYLEM 6. Batı iç cephedeki çatlakların sebebinin, dış duvardaki nem sorununun iç mekândaki yansımaları veya strüktürel olması yönünden incelenmesi	Kastamonu Vakıflar Bölge Müdürlüğü	Kültür ve Turizm Bakanlığı (Ankara Kültür Varlıklarını Koruma Bölge Kurulu Müdürlüğü)	Kastamonu Vakıflar Bölge Müdürlüğü		Çatlakların sebebinin belirlenmiş olması
	EYLEM 7. Ahşap taşıyıcı ve mimari elemanlardaki yoğun böcek tahribatına bağlı bozulmalara yönelik gerekli müdahalelerin belirlenmesi	Kastamonu Vakıflar Bölge Müdürlüğü	Kültür ve Turizm Bakanlığı (Ankara Kültür Varlıklarını Koruma Bölge Kurulu Müdürlüğü)	Kastamonu Vakıflar Bölge Müdürlüğü		Ahşap taşıyıcı elemanlardaki bozulmaların tespit edilmiş olması, bu bozulmaların giderilmesine yönelik

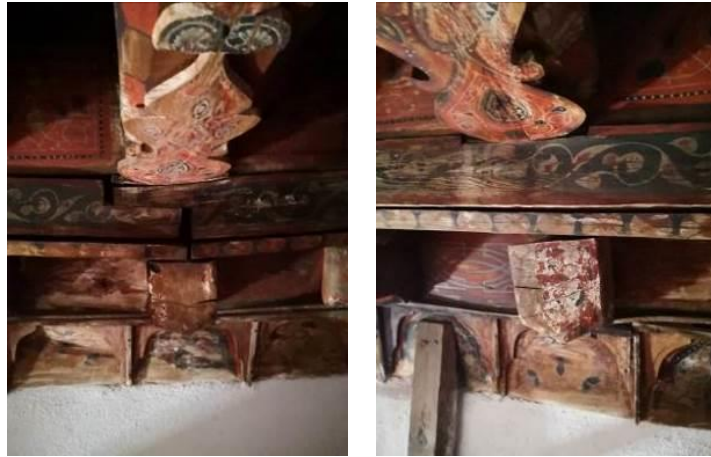
Ayrıca, 3. mahfil katında tavanda ve kirişlerde hafif deformasyon izlenmektedir.

Üst yapıdaki deformasyonlar, 2021 (Görseller: BAYKAL Pınar, Kültür ve Turizm Bakanlığı, 2021)

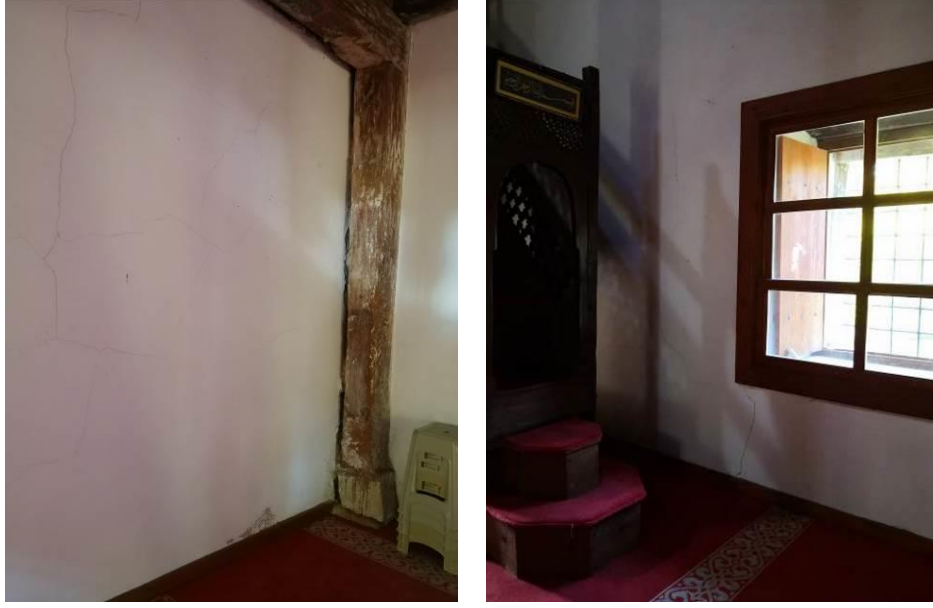
Yapının batı iç duvarında ve pencere alt köşesinde sıvada çatlaklar oluştuğu; zemine yakın bölümlerde yer yer sıvada ve boyada dökülmeler tespit edilmiştir.

Batı Duvarındaki sıva-boya dökülmeleri ve ince çatlaklar (Görseller: BAYKAL Pınar, Kültür ve Turizm Bakanlığı)

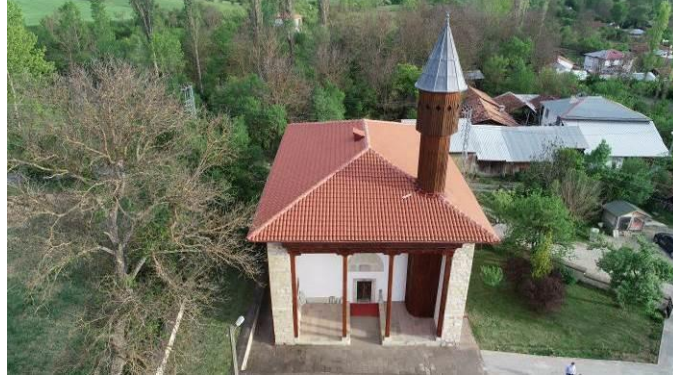
Yapının ilk yapıldığı dönemde sahip olduğu özgün çatı formunun, düz, toprak dam olduğu bilinmektedir. Yapının özgün düz toprak dam olan çatısı, sonraki yıllarda ahşap konstrüksiyonlu oturtma, kırma çatı; kaplaması ise kiremit olarak değiştirilmiştir. Çatıya ayrıca yağmur suyu toplama ve drenaj sistemi yapılmıştır. Düz toprak çatının sürekli bakımının zorluğu, yağmur suyu izolasyonu ve tahliyesinin kırma çatıda daha kolay sağlanması, işlevini yitiren kiremitlerin değişimi, bozulan ahşap çatı konstrüksiyon malzemelerinin yenilenmesinin kolaylığı, iç mekandaki taşıyıcı ahşap sütunlara binen yükün azaltılması vb. nedenlerle özgün çatı form ve malzemesine geri dönüş yapılmamaktadır.

Kasaba Köyü Mahmut Bey Camii, 2021 (Görsel: Kastamonu Belediyesi)

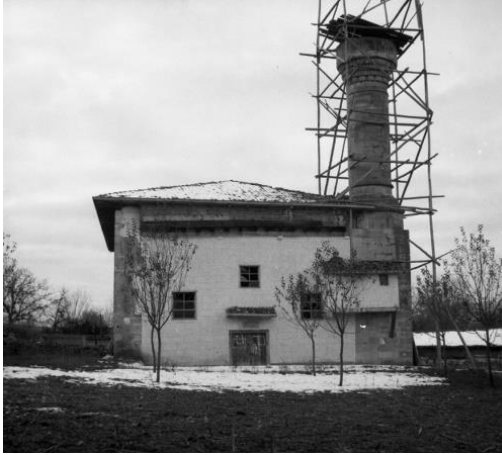
Caminin özgün formunda minaresinin bulunmadığı ancak minarenin yapıya sonradan eklendiği bilinmektedir. Sonraki tarihlerde yapının son cemaat mahalline batı cephesinden eklenen kesme taş kaideli minarenin yapının statik dengesini etkilemesi ve yapısal sorunlara yol açması nedeniyle 2005 yılındaki restorasyon çalışmaları ile bu minare kaldırılarak yerine restitüsyon araştırmaları çerçevesinde hafif konstrüksiyonlu bir minare tasarlanmıştır. Mahmut Bey Camii'nin minaresi, Araç İlçesi Küre-i Hadid Köyü'nde aynı dönemde yapılan İsmail Bey Camii'nin ahşap minaresi esas alınarak yenilenmiştir.

Kuzey Cephe ve Minare, 1940-1950
(Görsel: Vakıflar Genel Müdürlüğü)

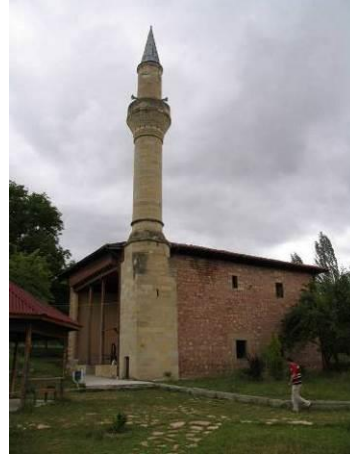
Restorasyondan önce Minare, 2015

Bugünkü minaresi restitüsyon araştırmaları doğrultusunda, çelik konstrüksiyon üzerine ahşap kaplama olarak sade bir üslupta yapıya eklenmiştir. Kaldırılabilir nitelikte ve çağdaş malzeme ile inşa edildiğinden caminin özgün plan şeması etkilenmemiştir.

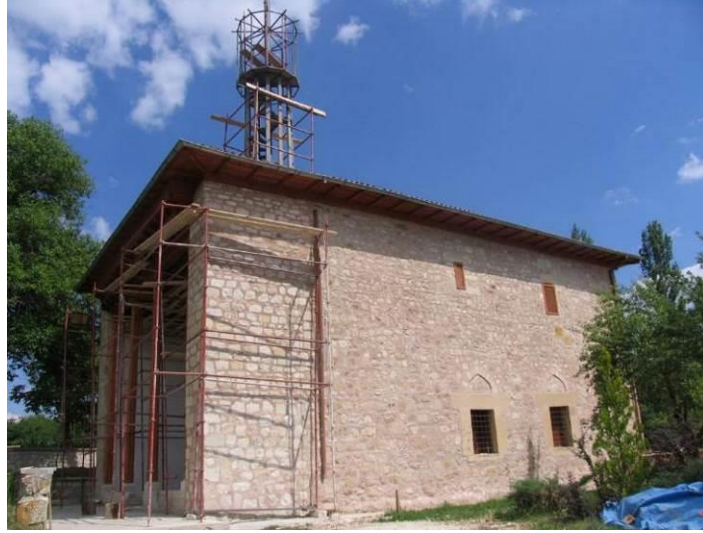
2005 restorasyonu sırasında minarenin yapım aşaması (Görsel: Vakıflar Genel Müdürlüğü)

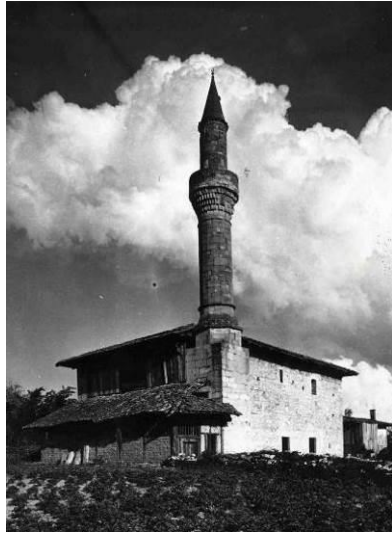
İnşa edildiği dönemde açık olarak tasarlanmış olan son cemaat mahalli, bir dönemde duvar örülerek kapatılmış, daha sonra yapılan restorasyonlarda yapı, muhdes eklerinden (kuzey cepheyi oluşturan muhdes duvar) ayıklanarak bu mekân tekrar özgün haline dönüştürülmüştür.

Kuzey Cephe, 1940-1950
(Görsel: Vakıflar Genel Müdürlüğü)

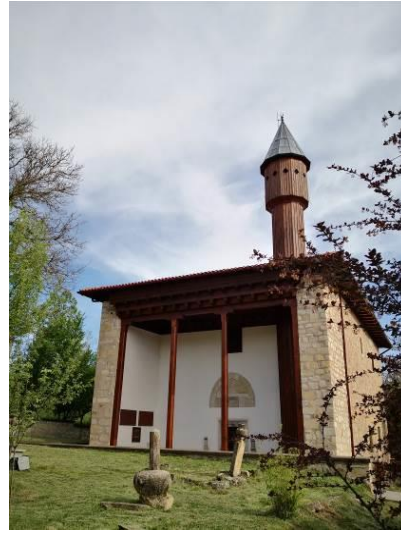
Kuzey Cephe, 2021
(Görsel: BAYKAL Pınar, Kültür ve Turizm Bakanlığı)

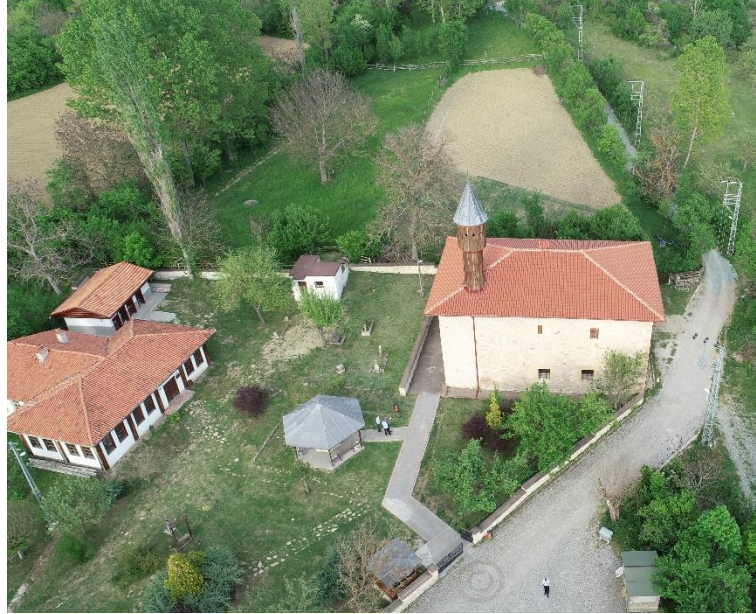
Söz konusu bitişik parselde yer alan wc ve abdesthanenin yenilenmesi ve şadırvanın onarılması amacıyla hazırlanan yeni yapılanma projeleri ise Ankara 1 Numaralı Kültür Varlıklarını Koruma Bölge Kurulu'nun 02.08.2018 tarih ve 5836 sayılı kararıyla uygun bulunmuştur. Kastamonu İl Özel İdaresince, 2018 yılında anılan wc ve abdesthane yenilenmiş ve şadırvan onarılmıştır.

Mahmut Bey Camii'nin bitişik parselinde yer alan "Dinlenme ve Konuk Evi", "WC ve Abdesthane" ve "Şadırvan"
(Görsel: ERDOĞAN Ahmet Remzi, Kültür ve Turizm Bakanlığı)
